Årlig besiktning av lekredskap 2024

Rådjursvägen 31-263

Viltpassets
Samfällighetsförening

Tumba

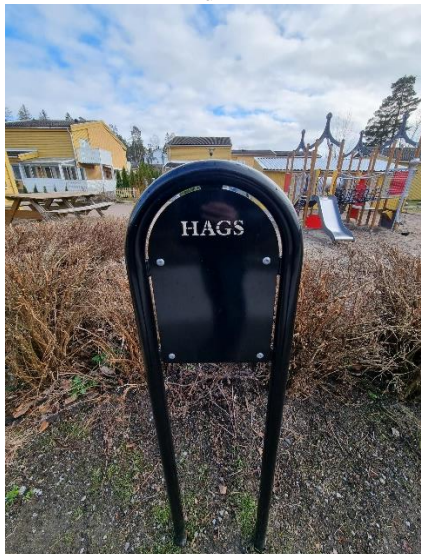
Bild nr 1

Produktspecifikation			Besiktningens utlåtande					
Nr	Produkt	Leverantör	Tillverkn.år	Bild nr	Nr	SS-EN kod	Beskrivning av fel	Felklassning
1	Informationsskylt	HAGS	2023	1		1176-7:2020.8.2.3	Informationsskylt saknas	B
2	Lekborg	HAGS UNIMINI	2023	2		1176-7:2020 7.1		IFI
3	Gungställning typ a	HAGS	2023	3		1176-7:2020 7.1		IFI

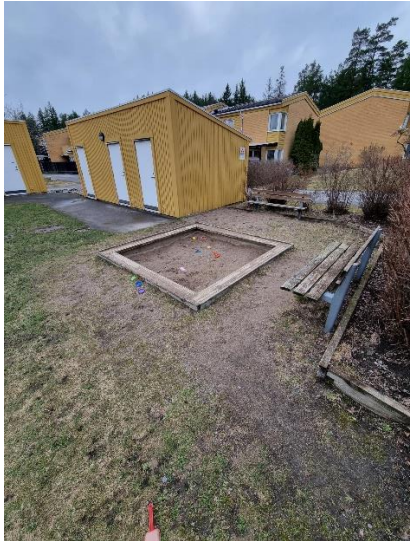
Bild nr 1

Produktspecifikation			Besiktningensutlåtande					
Nr	Produkt	Leverantör	Tillverkn.år	Bild nr	Nr	SS-EN kod	Beskrivning av fel	Felklassning
1	Informationsskylt						Saknas	B
2	Sandlåda	Okänt	Okänt	1-3		1176-7:2020 7.1	Bristande underhåll uppstickande spik	B
3	Bänk	Okänt	Okänt			1176-7:2020 7.1	Sittbräda saknas, utstickande metallföremål	B

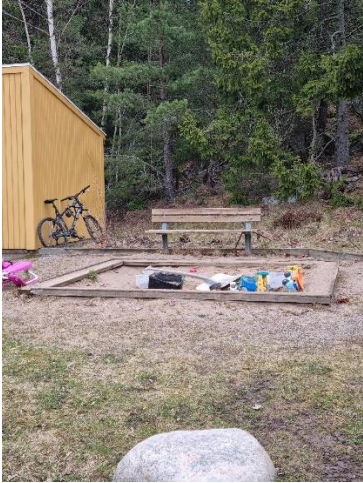
Bild nr 1

Produktspecifikation		Besiktningensutlåtande						
Nr	Produkt	Leverantör	Tillverkn.år	Bild nr	Nr	SS-EN kod	Beskrivning av fel	Felklassning
1	Informationsskylt						Saknas	B
2	Sandlåda	Okänt	Okänt	1		1176-7:2020 7.1	Bristande underhåll uppstickande spik	B

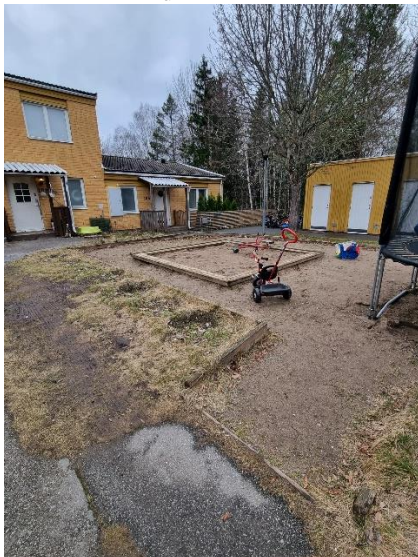
Bild nr 1

Produktspecifikation		Besiktningens utlåtande						
Nr	Produkt	Leverantör	Tillverkn.år	Bild nr	Nr	SS-EN kod	Beskrivning av fel	Felklassning
1	Informationsskylt						Saknas	B
2	Sandlåda	Okänt	Okänt	1		1176-7:2020 7.1	Bristande underhåll uppstickande spik	B
