Installationsbesiktning av lekplatser och lekredskap

Lekplats

Rådjursvägen 201

Tumba

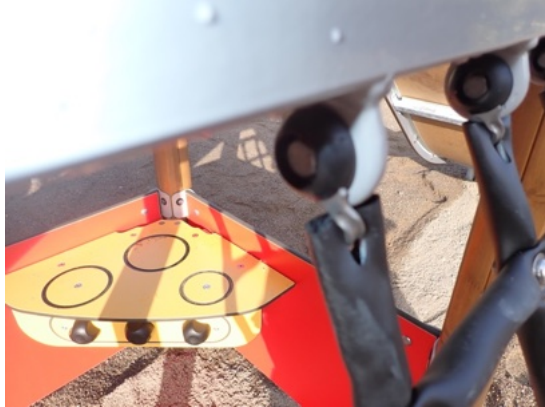
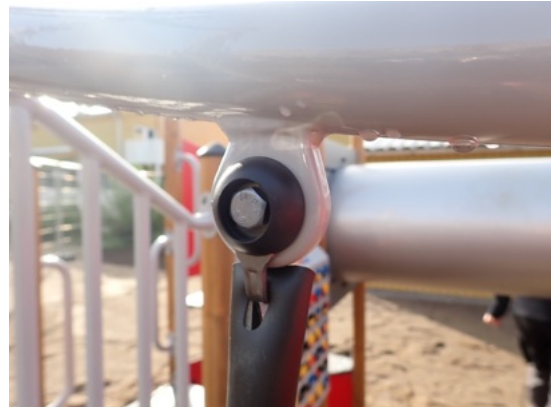
Fel nummer 2.1

Fel nr:	Hänvisning, Felbeskrivning:	Klassning:
2.1	Installation 1176-7 5.2	C
Täcklock saknas.		
2.2	Installation 1176-7 5.2	C
Skruvar saknas.
