Årlig besiktning av lekredskap 2024

Rådjursvägen 31-263

Viltpassets
Samfällighetsförening

Tumba

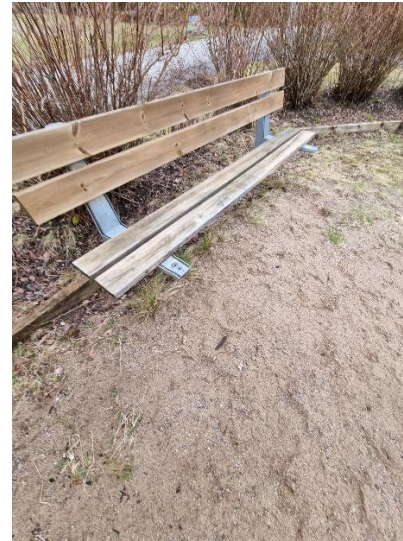
Bild nr 4

Produktspecifikation			Besiktningensutlåtande					
Nr	Produkt	Leverantör	Tillverkn.år	Bild nr	Nr	SS-EN kod	Beskrivning av fel	Felklassning
1	Informationsskylt						Saknas	B
2	Sandlåda	Okänt	Okänt	1-3		1176-7:2020 7.1	Bristande underhåll uppstickande spik	B
3	Bänk	Okänt	Okänt			1176-7:2020 7.1	Sittbräda saknas, utstickande metallföremål	B

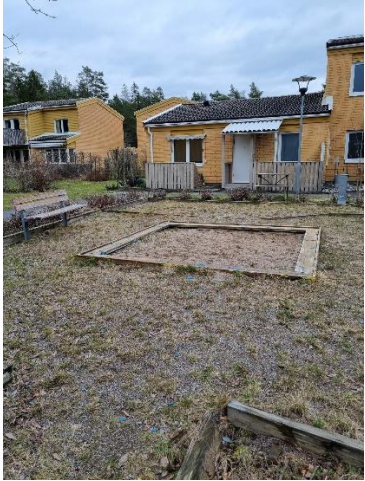
Bild nr 6

Produktspecifikation			Besiktningens utlåtande					
Nr	Produkt	Leverantör	Tillverkn.år	Bild nr	Nr	SS-EN kod	Beskrivning av fel	Felklassning
1	Informationsskylt						Saknas	B
2	Sandlåda	Okänt	Okänt	1		1176-7:2020 7.1	Bristande underhåll uppstickande spik	B

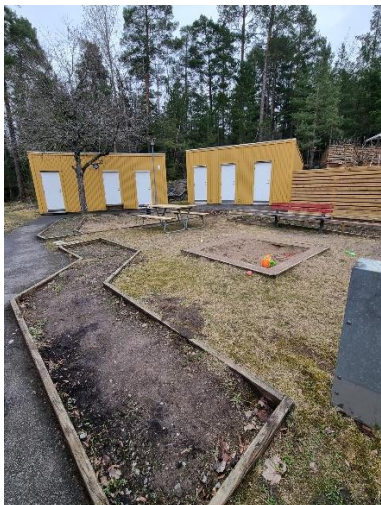
Bild nr 6

Produktspecifikation			Besiktningensutlåtande					
Nr	Produkt	Leverantör	Tillverkn.år	Bild nr	Nr	SS-EN kod	Beskrivning av fel	Felklassning
1	Informationsskylt						Saknas	B
2	Sandlåda	Okänt	Okänt	1-3		1176-7:2020 7.1	Bristande underhåll uppstickande spik	B
3	Vippgunga	Okänt	Okänt			1176-7:2020 7.1	Fundament ej täckt av fallskydd	B

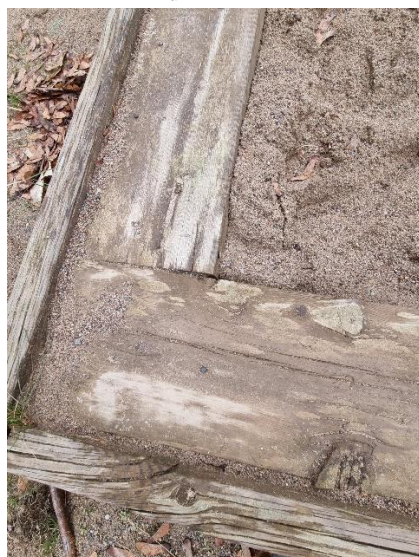
Bild nr 2

Produktspecifikation		Besiktningens utlåtande						
Nr	Produkt	Leverantör	Tillverkn.år	Bild nr	Nr	SS-EN kod	Beskrivning av fel	Felklassning
1	Informationsskylt						Saknas	B
2	Sandlåda	Okänt	Okänt	1		1176-7:2020 7.1	Bristande underhåll uppstickande spik	B
