Installationsbesiktning av lekplatser och lekredskap

Lekplats

Rådjursvägen 201

Tumba

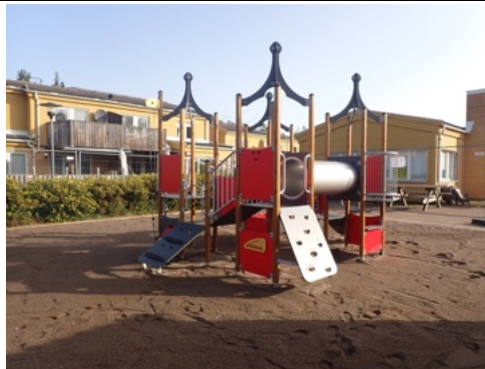
Redskap 2

Fel nr:	Hänvisning, Felbeskrivning:	Klassning:
2.1	Installation 1176-7 5.2	C
Täcklock saknas.		
2.2	Installation 1176-7 5.2	C
Skruvar saknas.
